電子部品及びプリント基板実装品の調査事例

JFEテクノリサーチ株式会社
営業企画部

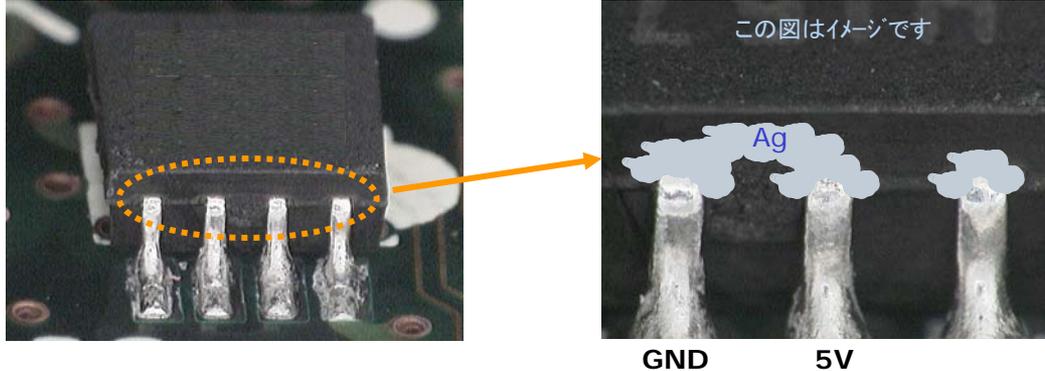
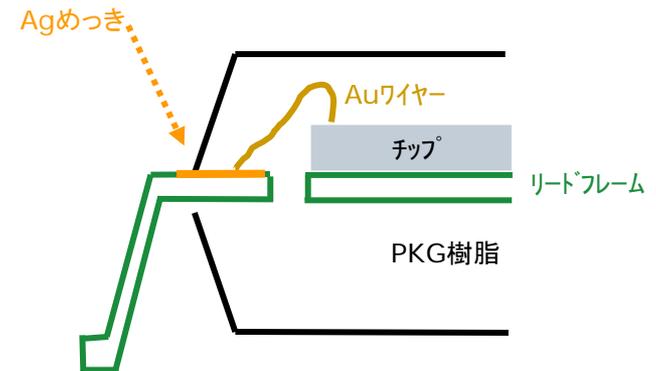
※ 端子間イオンマイグレーション

Agは硫黄化合物ガス*等に腐食され易いため、PKG外部にAgめっき部が露出しないようにパッケージングされています。

PKG樹脂の外部にリードフレームのAgめっきが露出している場合、Agが腐食し、Agがイオンマイグレーション(端子間に電位差がある場合)することにより、端子間が短絡します。なお、腐食は、湿度の高い環境ほど加速されます。

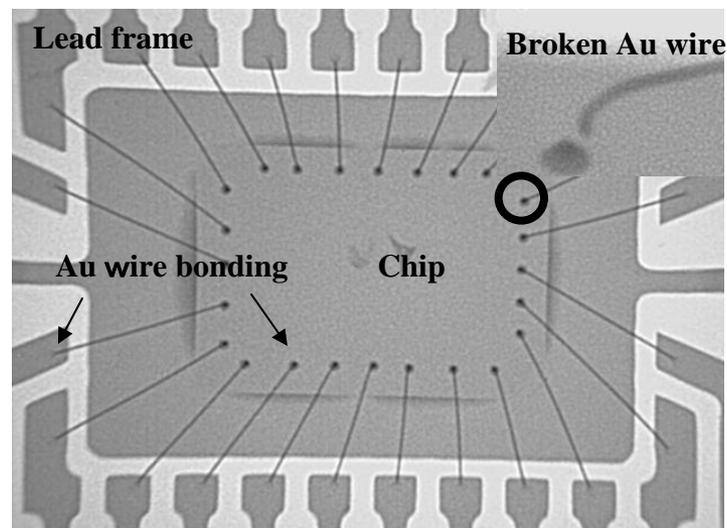
※ Auワイヤー不具合

透過X線観察（マイクロフォーカスX線）により内部のAuワイヤを観察した結果、1stボンディングのネック部において破断が確認された。

Auワイヤーの断線は、リフロー時のポップコーン現象（樹脂／チップ界面剥離）、ボンディング不具合などにより発生することがあります。

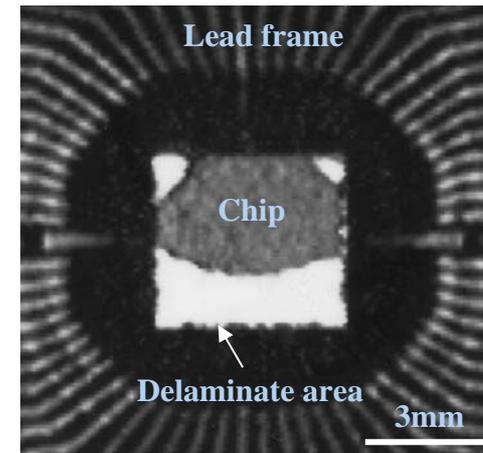
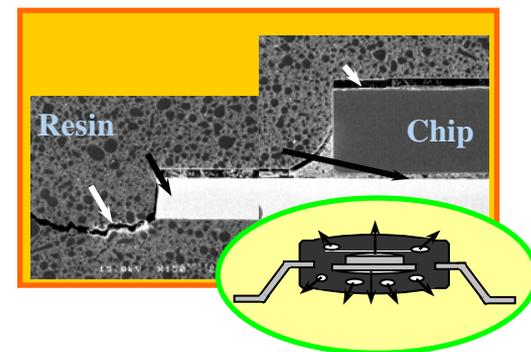
※ チップ／PKG樹脂剥離

超音波顕微鏡（SAT）によりチップと樹脂との境界剥離を観察した結果、チップ／PKG樹脂界面に剥離が確認された。

PKG樹脂が吸湿していたため、リフロー時の急激な加熱により水蒸気爆発が発生し、それに伴い、ワイヤー断線に至ったと推測される。

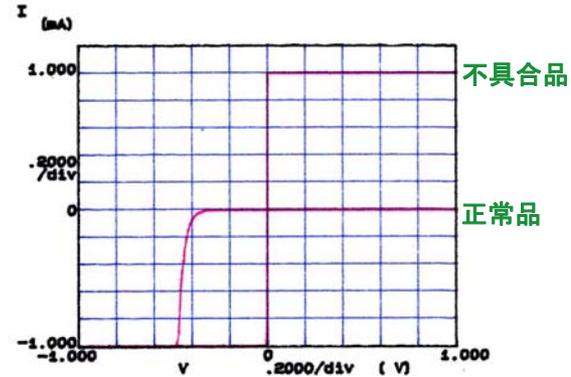
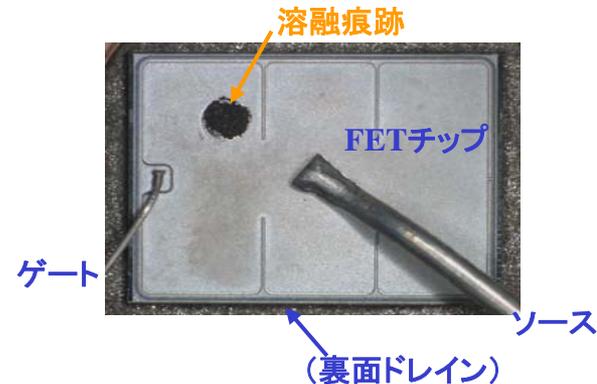
※ 過電流破壊

I-V特性を測定した結果、ゲート、ソース、ドレイン間の全てにおいて短絡していた。樹脂を開封し、内部観察した結果、FETチップに熔融痕跡が確認された。

ドレイン-ソース間の電圧電流特性

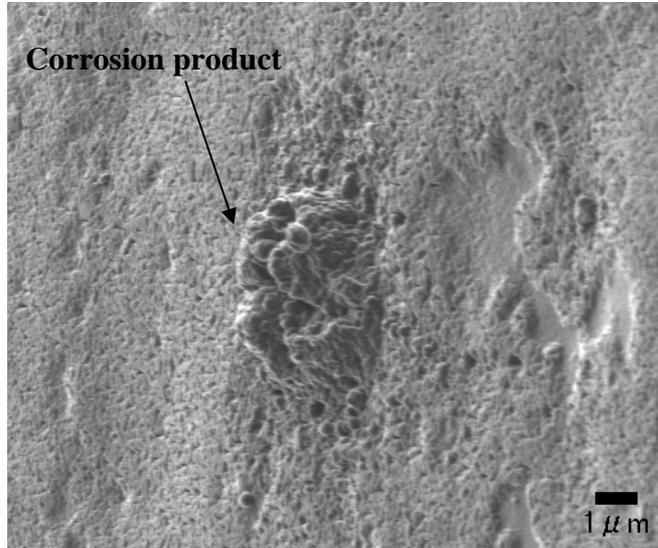
(a)Top view

《背景》コネクタ端子のAuメッキ表面に腐食が発生。

《調査結果》Auメッキは一般に薄く、めっき条件によってはピンホールが発生することがある。こうしたピンホールにより、Auが陰極となりNiが陽極となる局部電池が形成され、ガルバニック腐食が発生した事例。下地のNiが腐食し、その腐食生成物がAuめっき表面を覆っている。

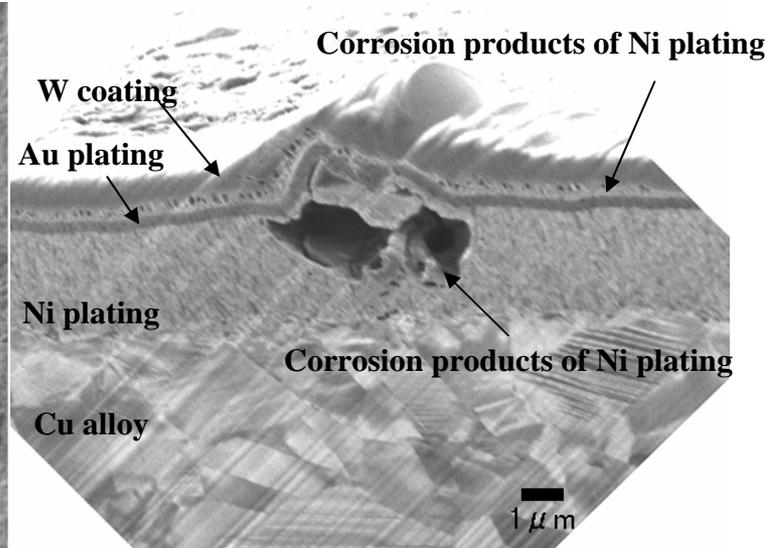
(b)Cross section(45° Tilt observation)

AuめっきポアコロージョンのSIM像

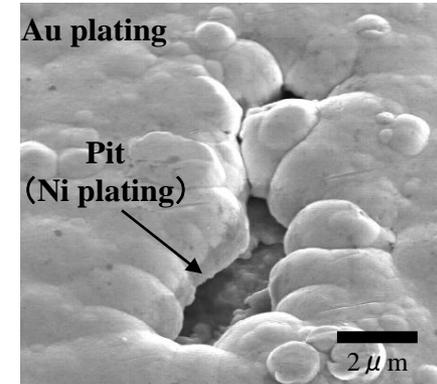
Auめっきピットの事例
(SEM像)

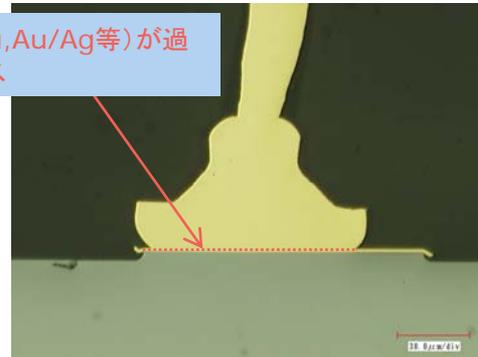
1stボンディング部

- ①1stボンディング部の接合不具合
- ②1stボンディングネック部での断線
(ボンディング時の熱影響による結晶粒の粗大化)
- ③2ndボンディング部での断線
(腐食、接合不良、樹脂モールド時の影響etc)
などの原因が考えられます。

接合(Au/Au, Au/Ag等)が過不足なケース

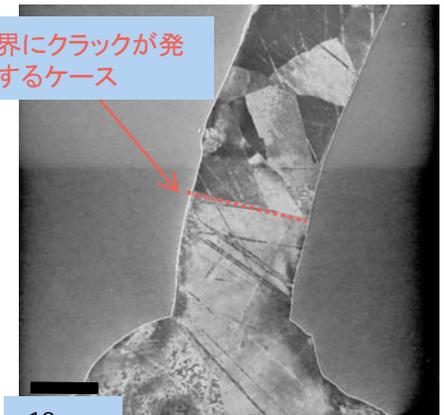
1stボンディングネック部のSIM像

粒界にクラックが発生するケース

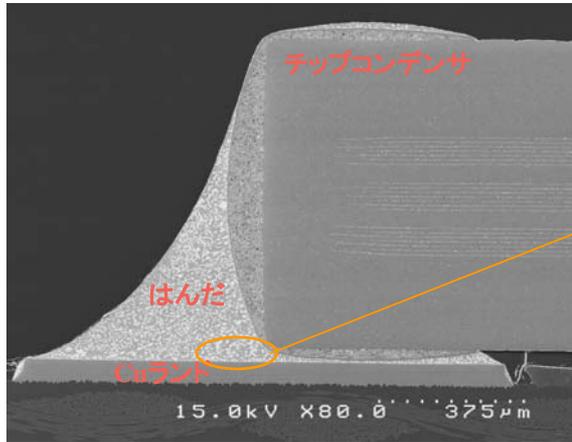
実装時の過剰の熱影響によるはんだ接合界面の劣化

カーケンダルポイド*が多量に発生したことによる接合界面の劣化。実装時の過剰の熱影響、使用環境の熱影響などにより、金属間化合物層が成長し、それに伴い、カーケンダルポイドが多量に発生することがあります。

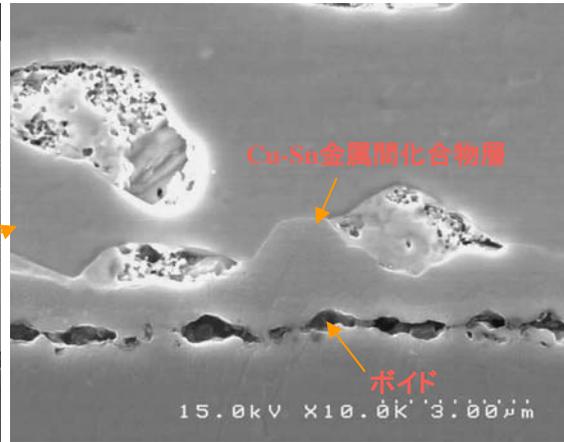
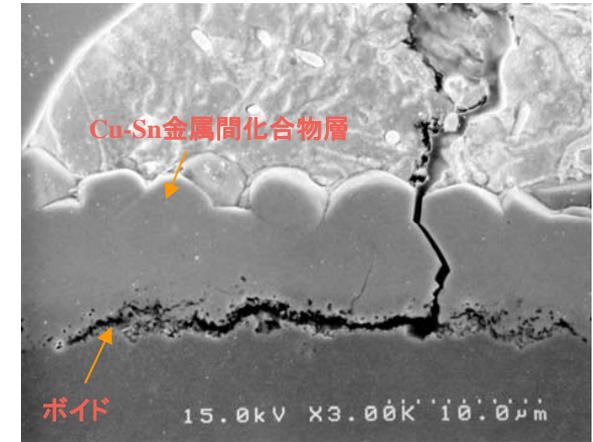
使用環境の熱影響によるはんだ接合界面の劣化

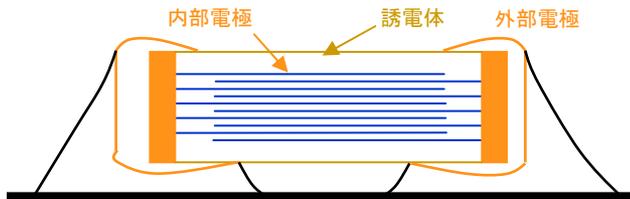
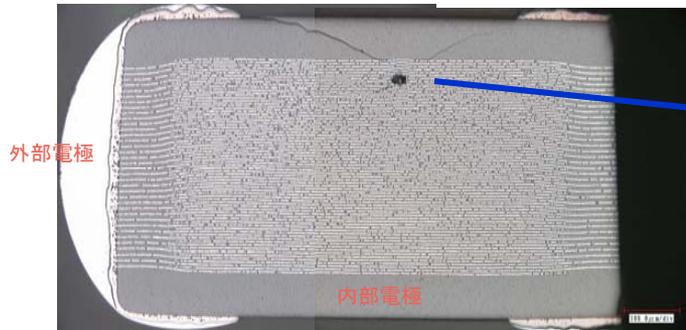
チップコンデンサの断面を調査した結果、内部電極間においてショートが発生していた。このチップコンデンサには、耐電圧以上のストレスが印加されることはなく、不具合はチップコンデンサのロット依存性がある。以上のことから、ショートの発生原因は、内部電極間の絶縁不良であったと推測される。

内部電極でショートしている。その影響により誘電体にクラックが発生している。

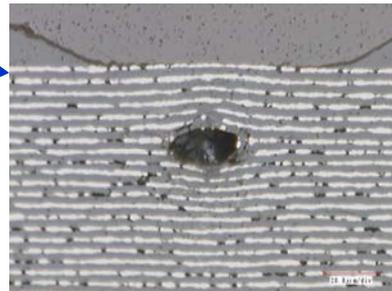
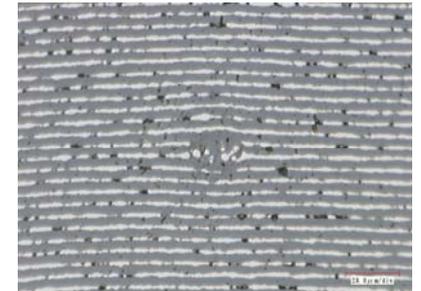
チップコンデンサ断面の光学顕微鏡像

同ロットの別の製品においても、内部電極で僅かなショートの痕跡が確認される

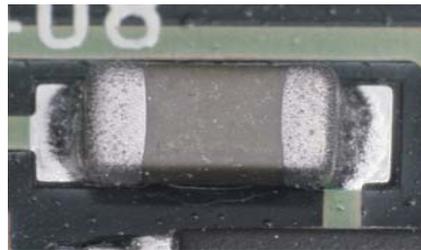
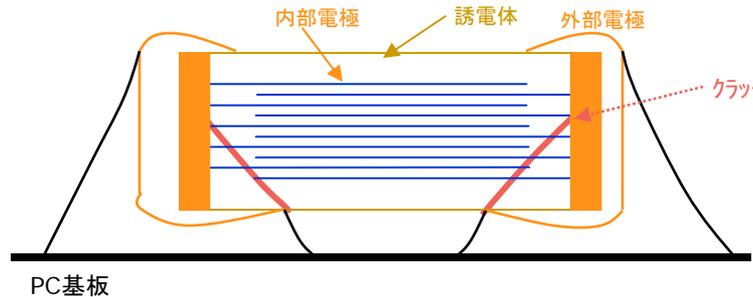
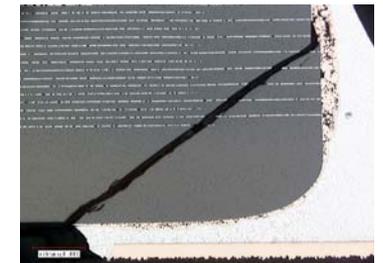
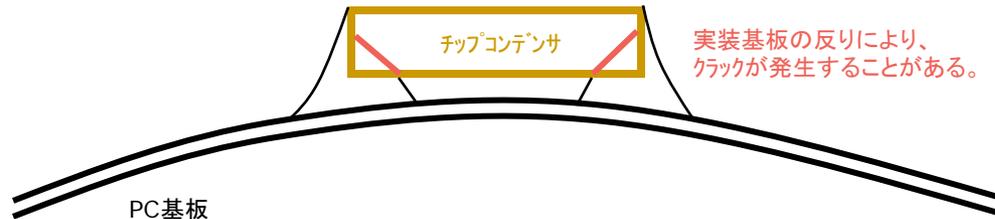
クラック起点

チップコンデンサの内部電極領域にクラックが発生し、不具合となるケースがあります。

実装基板の反りにより、チップコンデンサ底面のはんだ接合部を起点とし、クラックが発生することがあります。電極間を跨ぐようにクラックが発生した場合、短絡や絶縁劣化などの不具合が顕在化します。

チップコンデンサの割れは、実装基板の割板時などに発生することがあります。

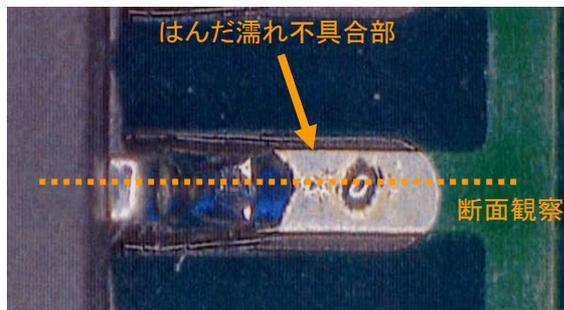
電子部品の電極やプリント基板ランドのめっき不具合により、はんだ濡れ不具合が発生します。以下に示したのは、プリント基板のSnめっき不具合起因による事例です。はんだ濡れ不具合部は、最表面にCu-Sn金属間化合物が存在していました。Sn/Cu界面には金属間化合物が生成していますが、金属間化合物は融点が高く不活性であるため、はんだ濡れ性が劣化します。この領域は、ランドのSnめっきが薄く、Cu-Sn金属間化合物が表面に露出していたと推測されます。電子部品電極のめっき状態を評価するため、はんだ濡れ性試験を調査することもあります。

はんだ濡れ不具合部の外観

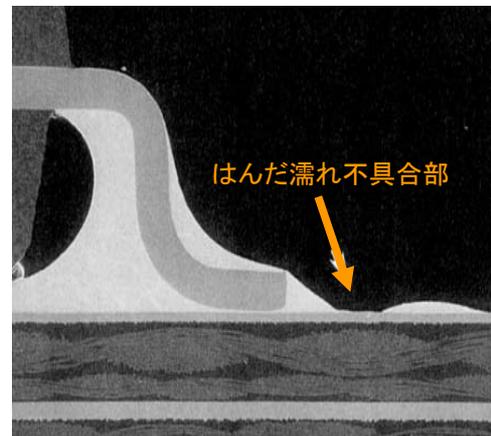
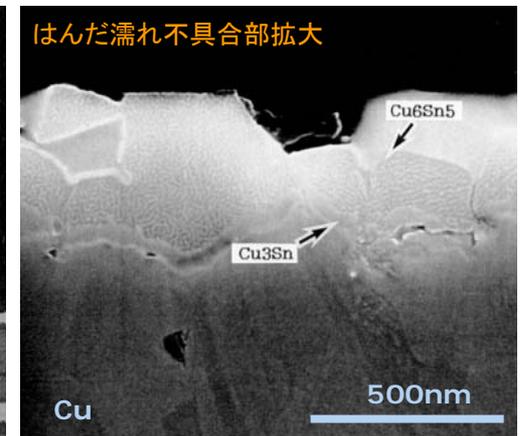
はんだ濡れ不具合部断面のSEM像

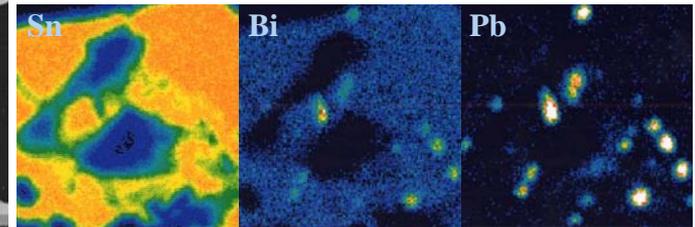
ポイド発生部のEPMA元素マッピング
(融点100°C以下のSn-Bi-Pb3元共晶合金が生成したことによりポイドが発生)
