電子部品及びプリント基板実装品の調査事例

JFEテクノリサーチ株式会社
営業企画部

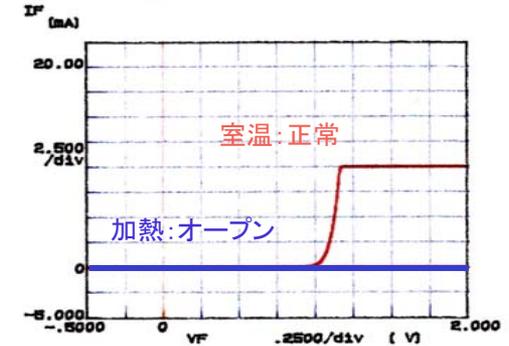
LEDのI-V特性

連続点灯によるモールド樹脂の熱膨張により、経時的に不点灯になるケースがあります。

- ①1stボンディング部の接合不具合
- ②1stボンディングネック部での断線
(ボンディング時の熱影響による結晶粒の粗大化)
- ③2ndボンディング部での断線
(腐食、接合不良、樹脂モールド時の影響etc)
などの原因が考えられます。

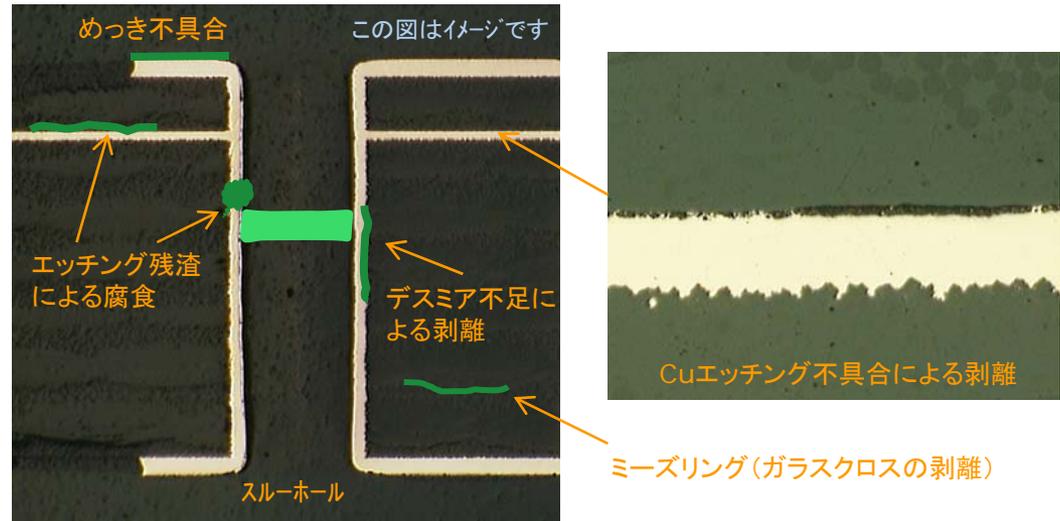
プリント基板の断面

- ① エッチング残渣によるCu配線腐食
- ② エッチング不具合によるCu/エポキシ基板の剥離
- ③ スミア(切削クズ)除去不足による剥離
- ④ ミーズリング(ガラスクロス)の剥離
- ⑤ ソルダーレジスト不具合(硬化不良など)
- ⑥ めっき(Sn, Au/Ni)不具合

この不具合が引き金となり、オープン不良やショート不良、実装不具合などを発生するケースがあります。

内層Cu箔剥離、ミーズリングについては、実装後において白色変色や膨れなどにより確認されることがあります。
